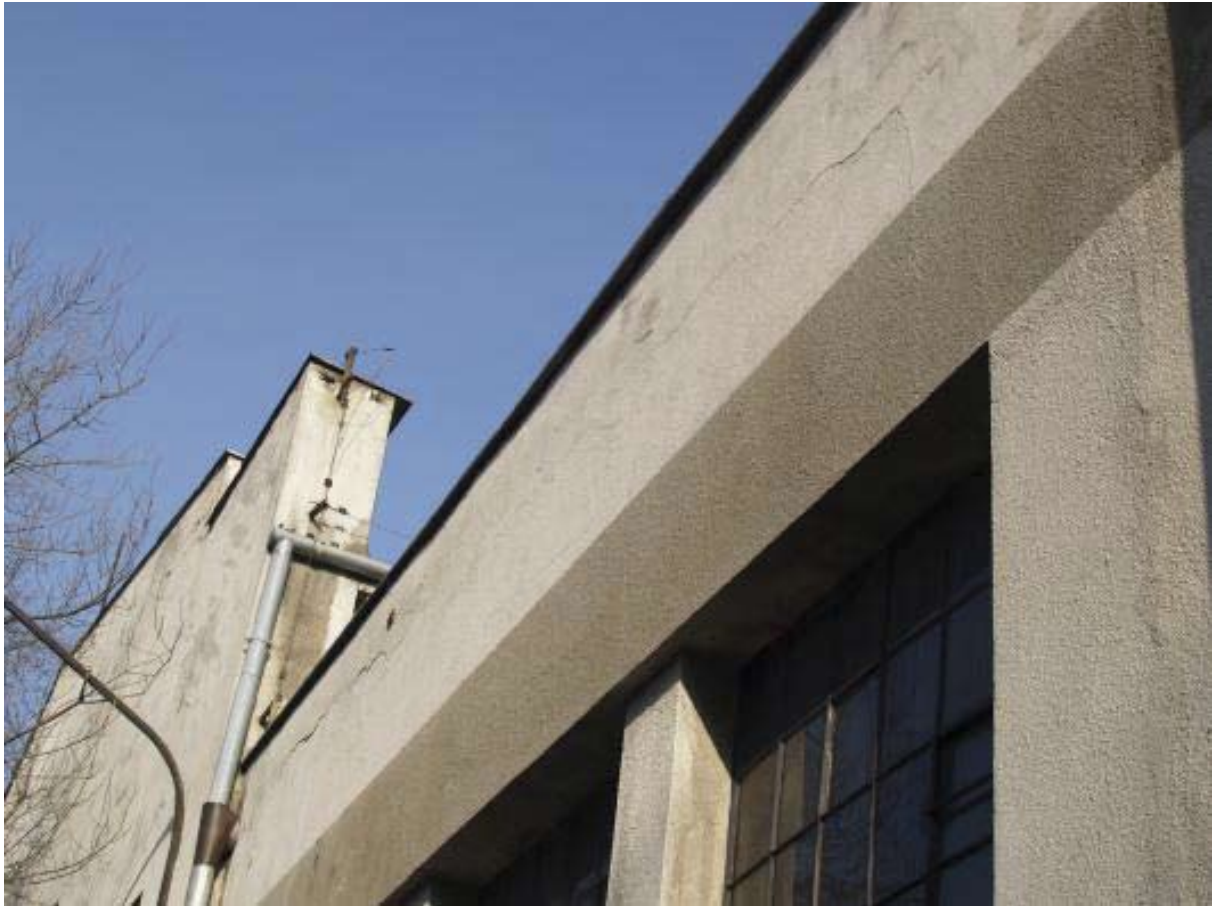
Foto 5. Widok ścianki kolankowej z widocznymi rysami oddzielającymi się od konstrukcji (rysy poziome).

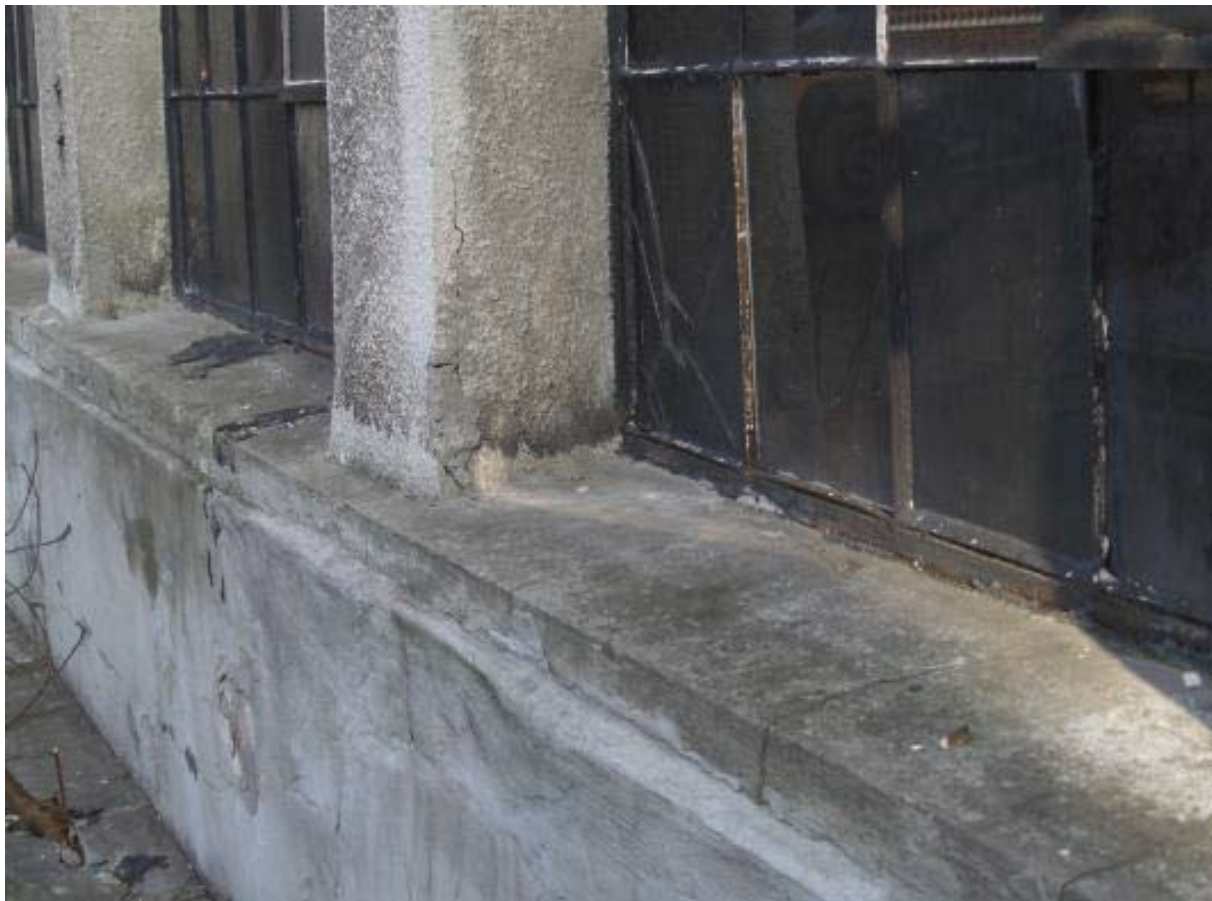
Foto 6. Liczne spękania tynków przy oknach i brak parapetów.

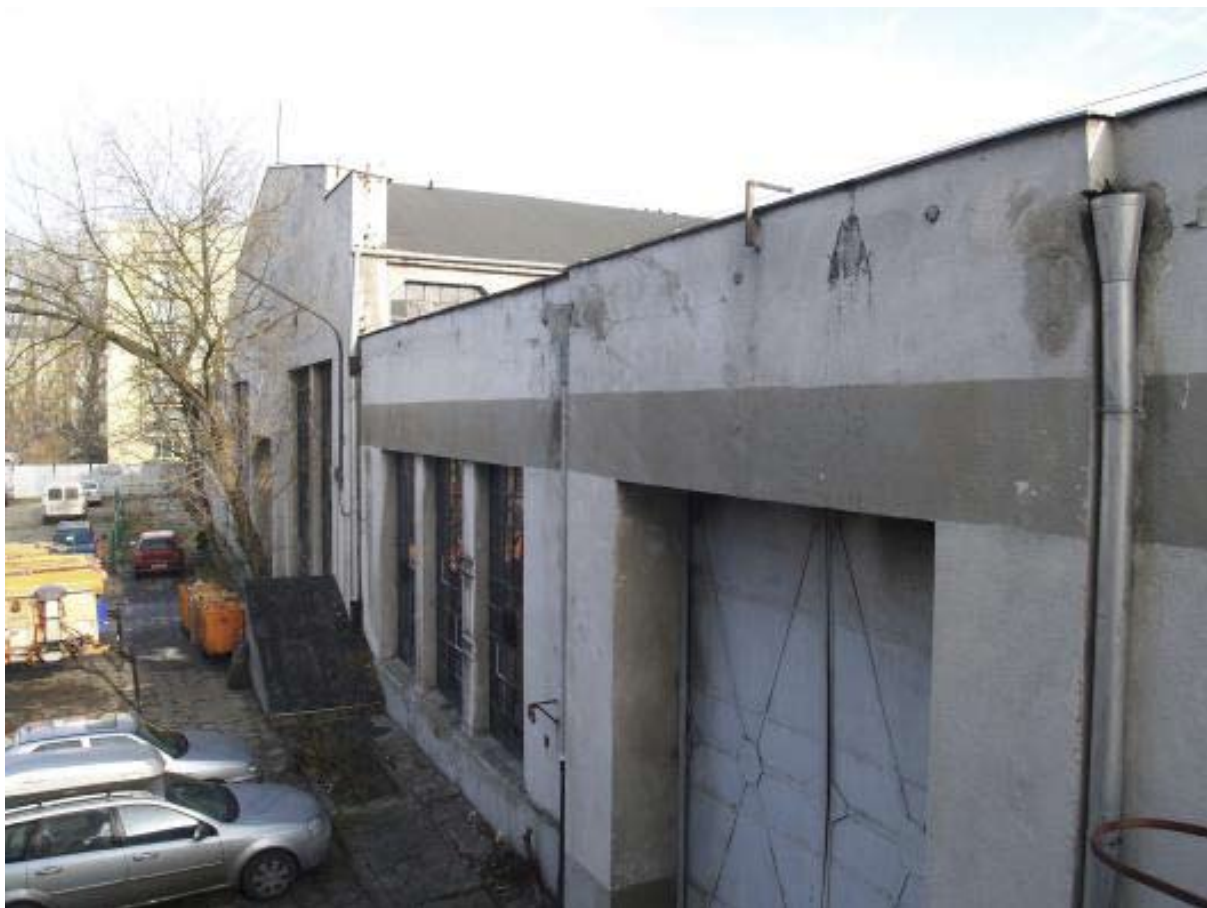
Foto 7. Widok na elewację fasadową (wejście od podwórza) – ubytki tynku i zwilgocenia.

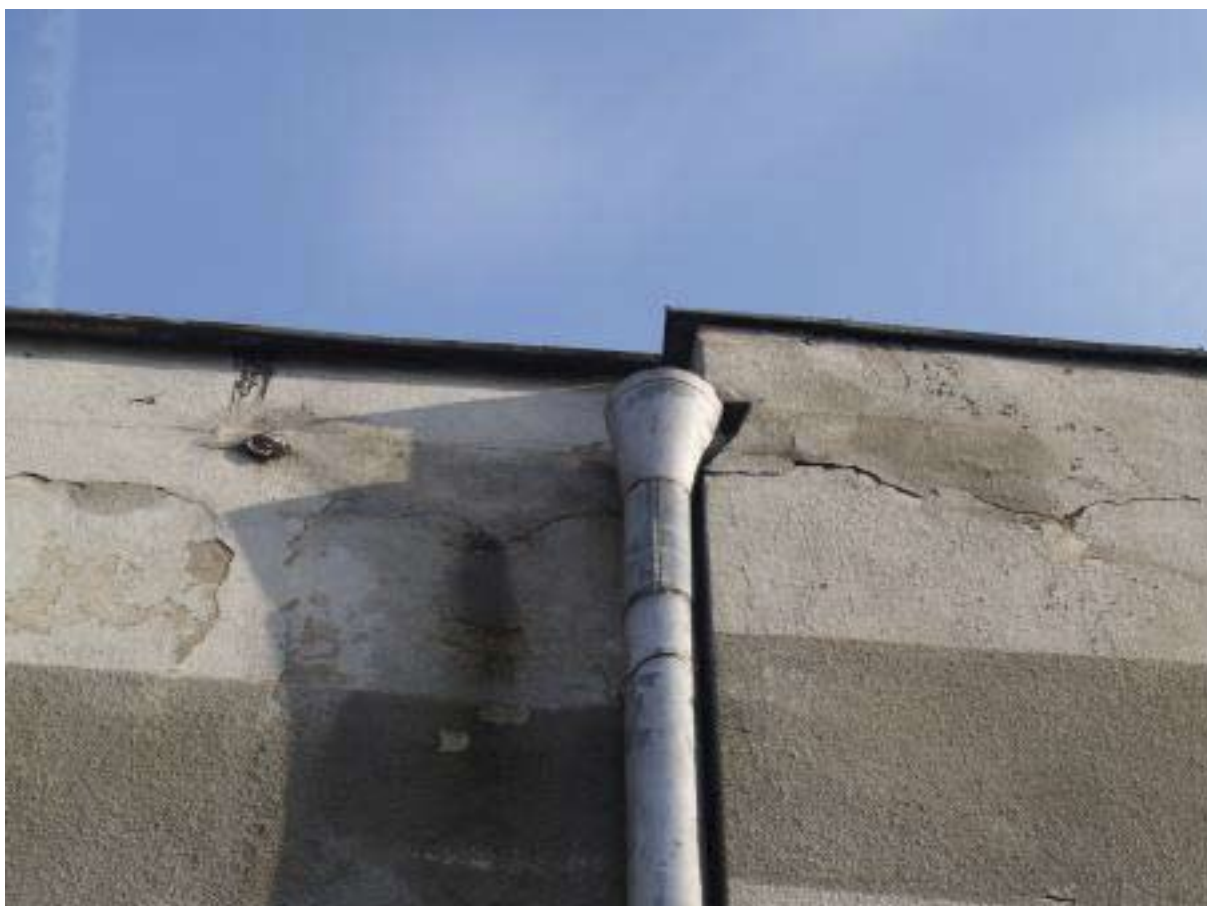
Foto 8. Widoczne zawilgocenia i pęknięcia poziome przy ściankach kolankowych.

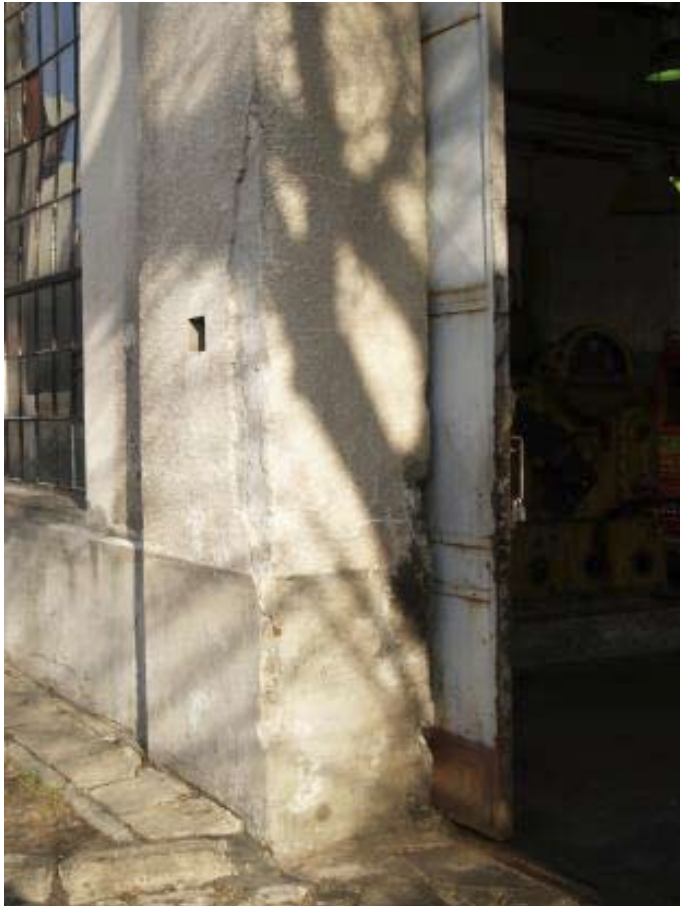
Foto 9. Ubytki tynku na narożnikach bram wjazdowych oraz zły stan techniczny bram.

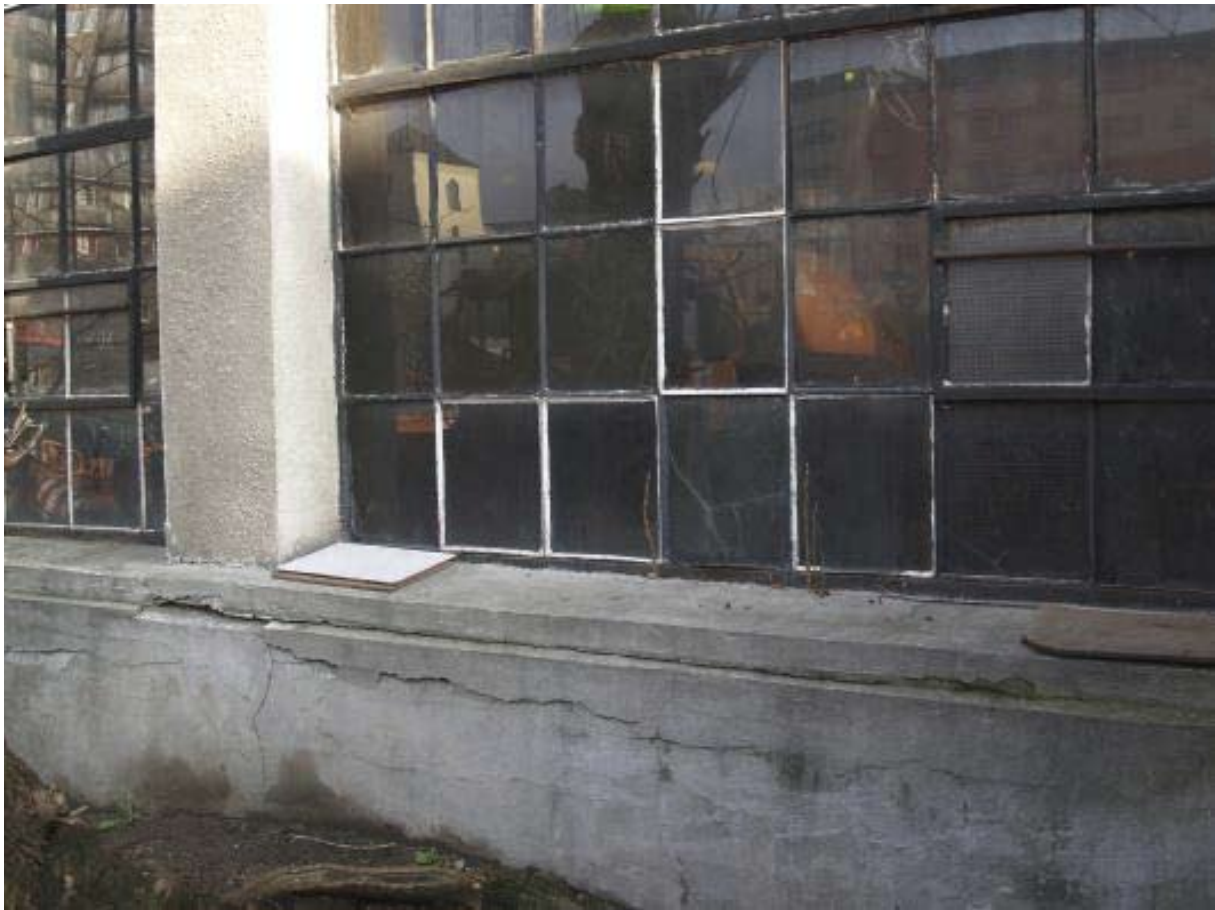
Foto 11. Spękanie poziome tynku przy oknach centralnej części elewacji frontowej.

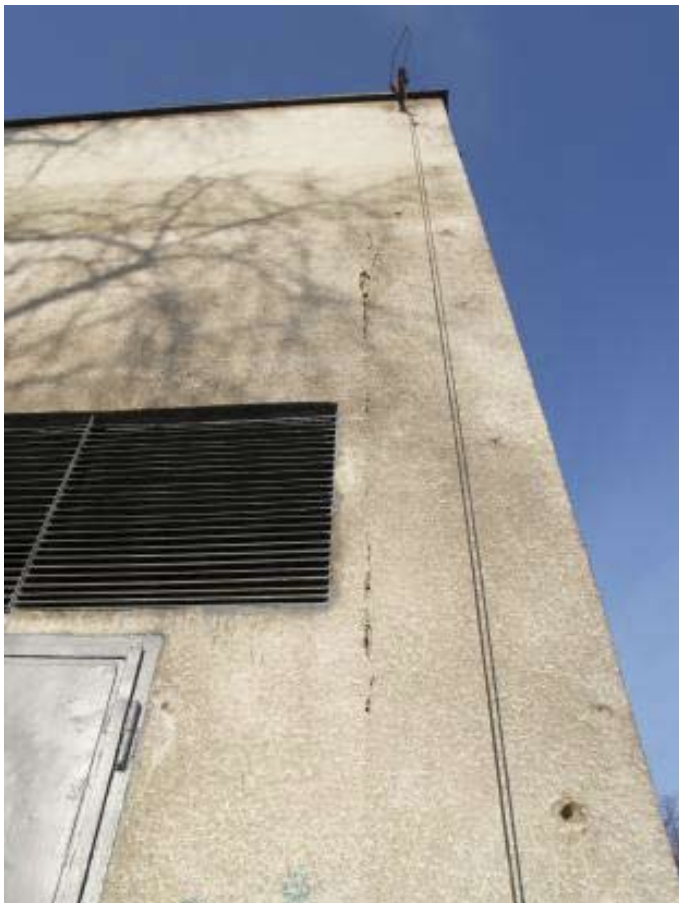
Foto 14. Widok na oddzielenie się konstrukcji słupów od ściany w narożniku elewacji.

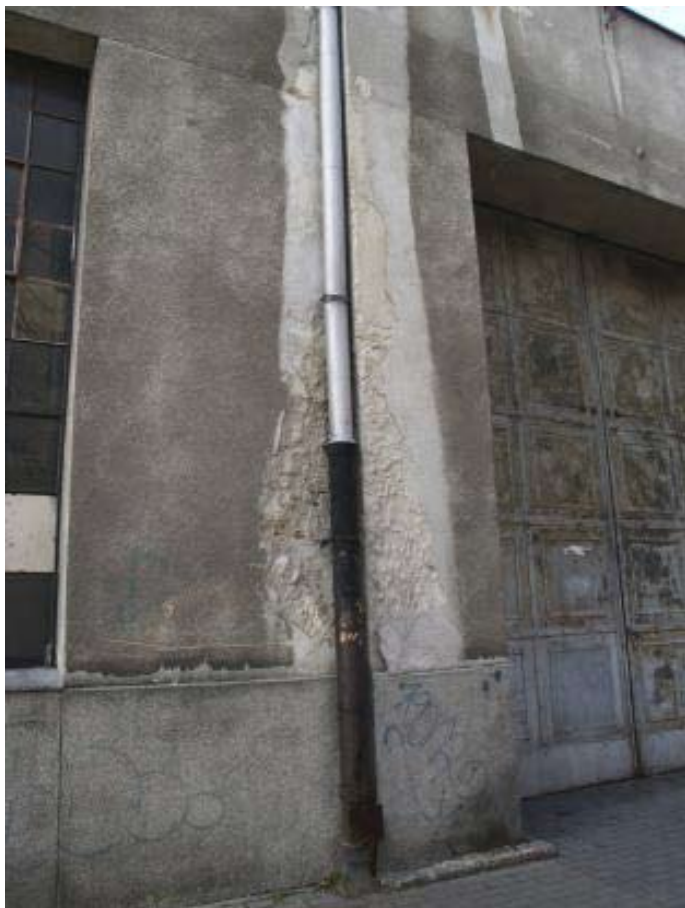
Foto 17. Widok na zawilgoconą część ściany.

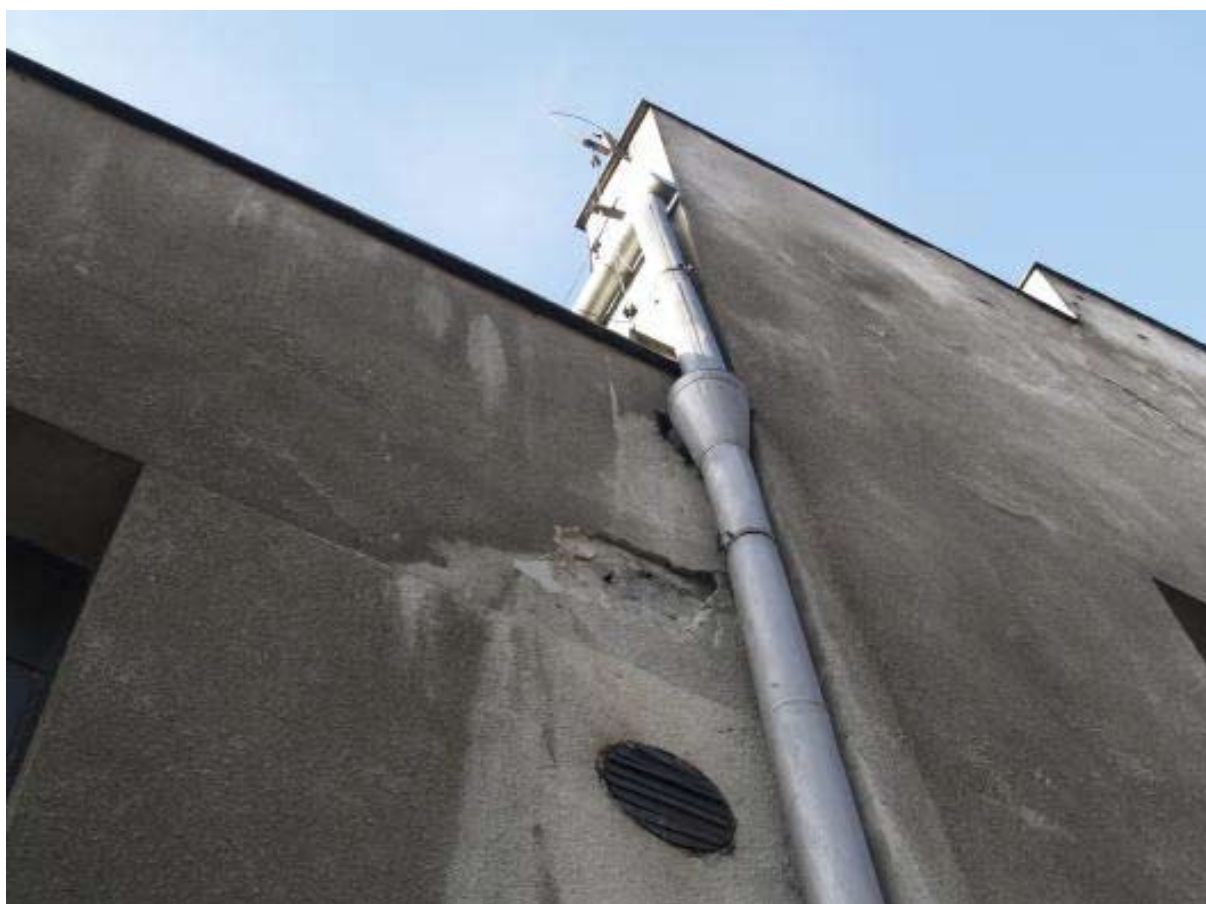
Foto 18. Spękania poziome – oddzielenie się ścian kolankowych i zawilgocenie.

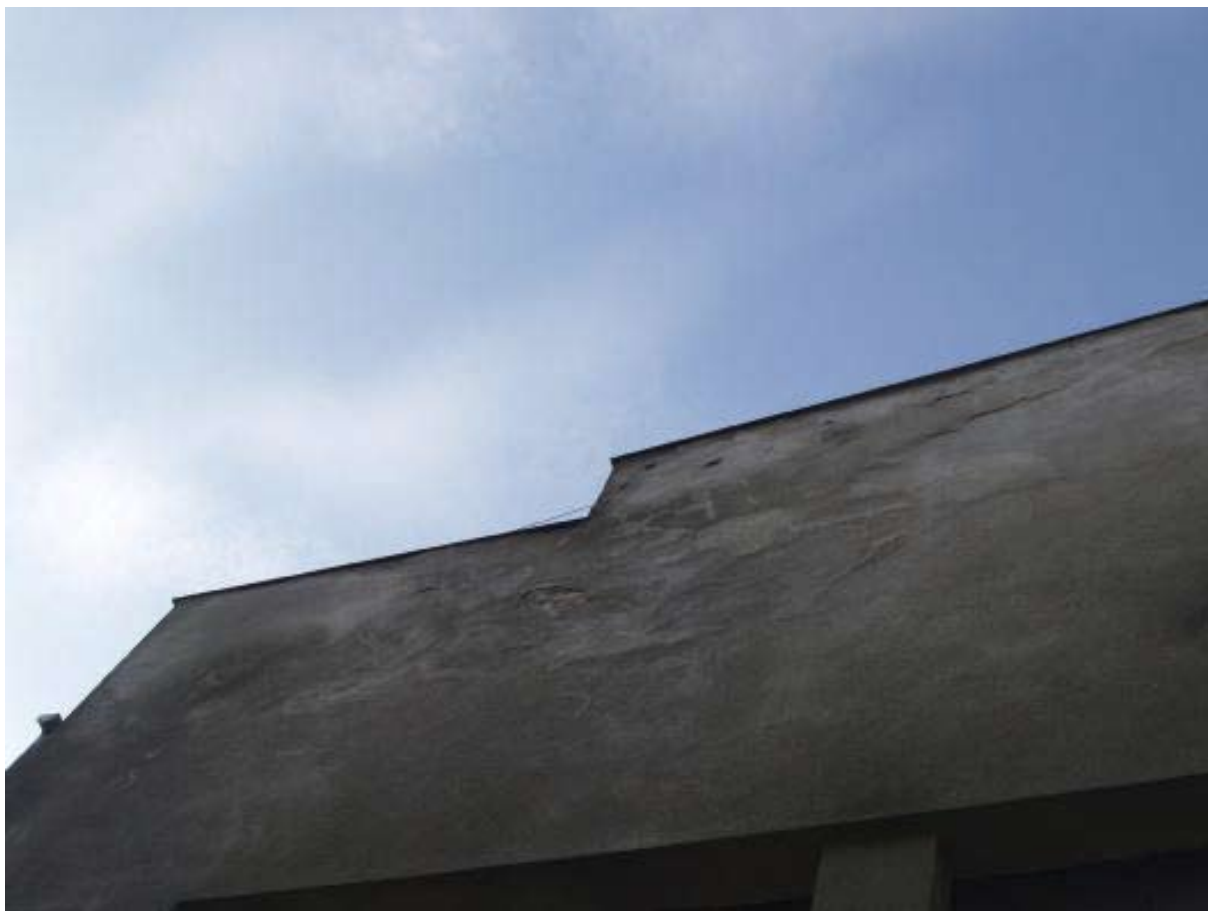
Foto 19. Zawilgocenie i spękania w centralnej części elewacji od ulicy Sandomierskiej.

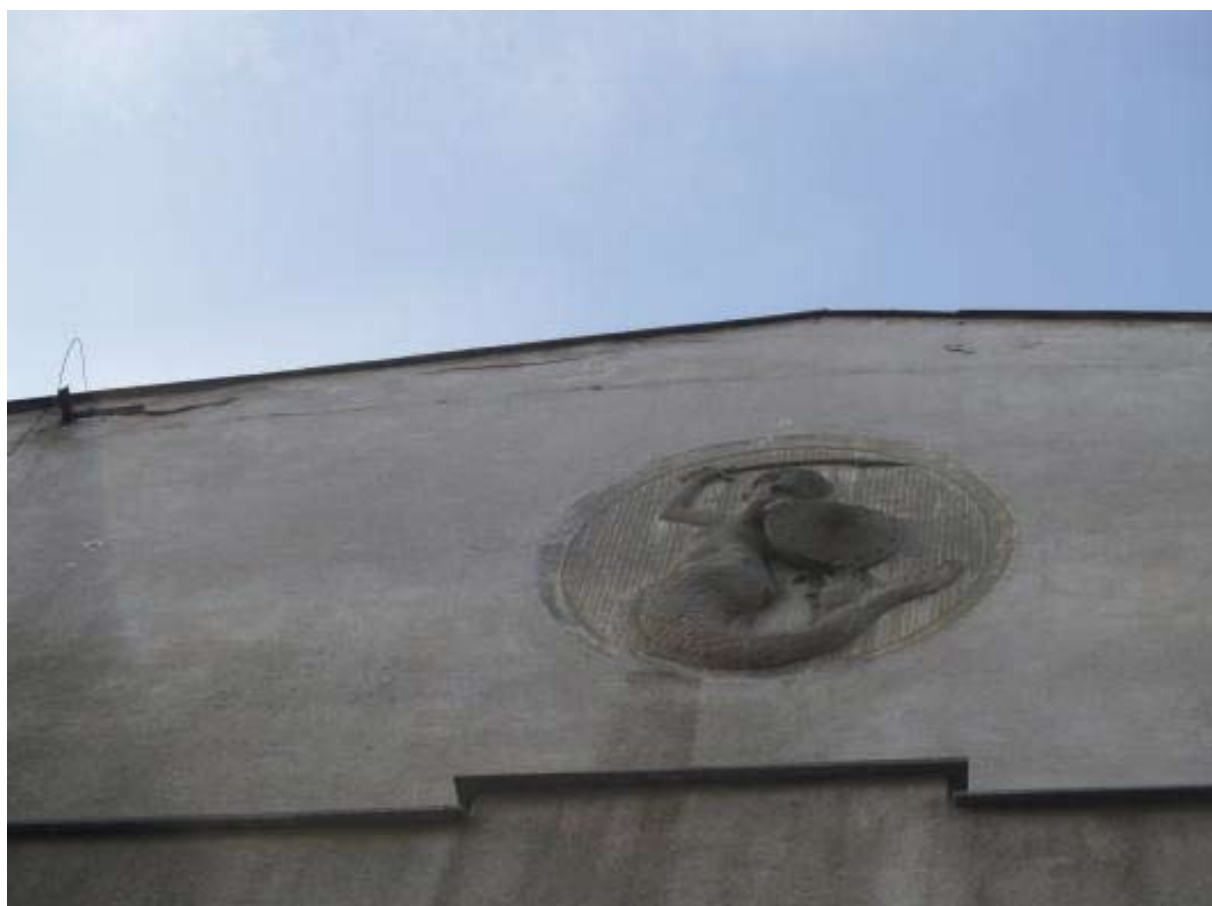
Foto 20. Rysy poziome w elewacji.

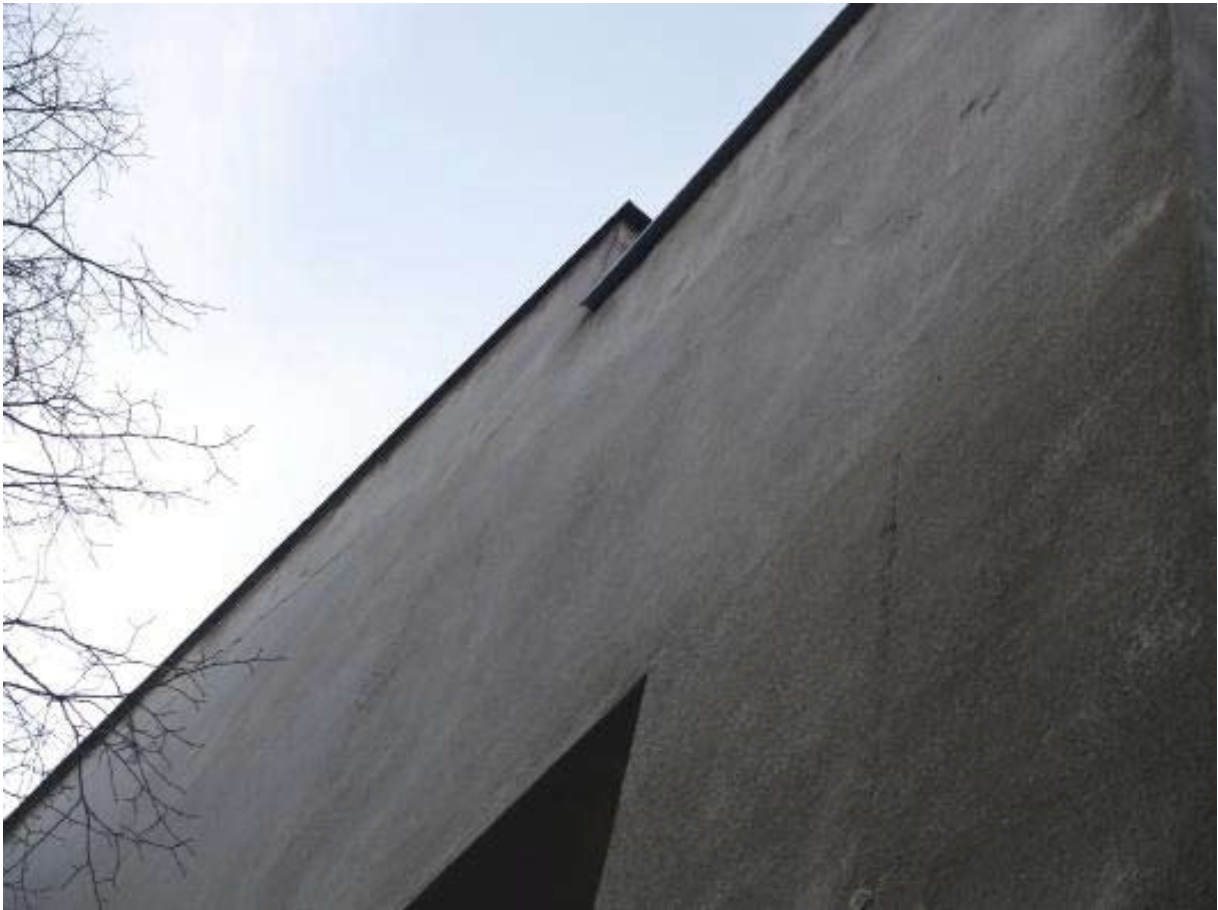
Foto 21. Rysy poziome (oddzielenie się ścianek kolankowych) i pionowe w elewacji (oddzielenie się ścian od konstrukcji słupów).

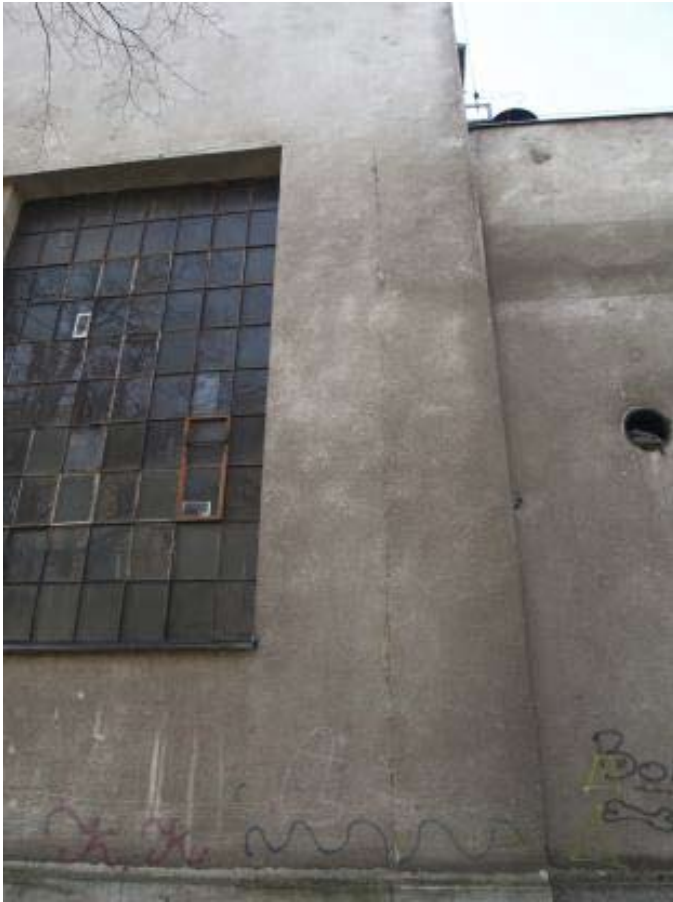
Foto 23. Widoczne oddzielenie się pionowe materiałów ściany i słupa w elewacji.

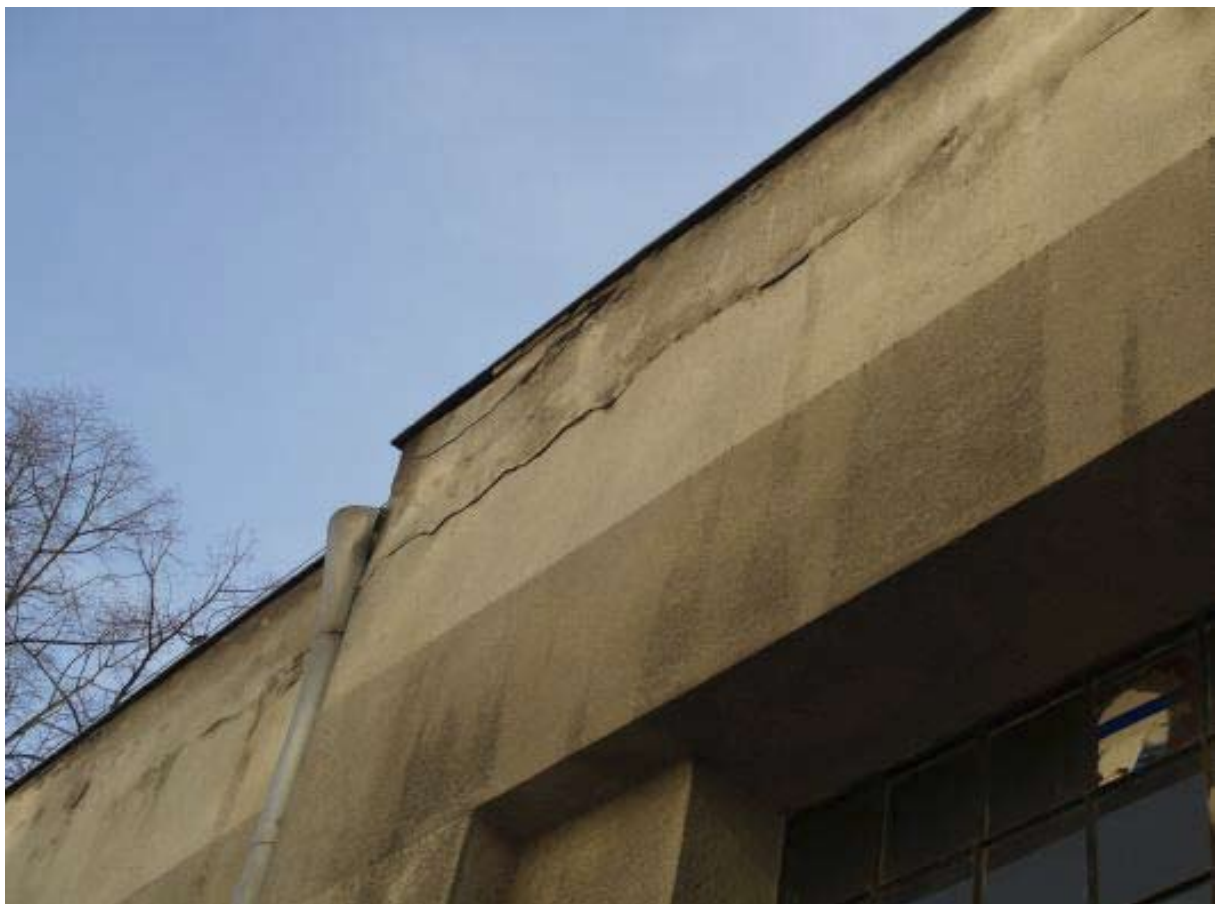
Foto 26. Spękania poziome między konstrukcją stropu i ścianą kolankowej.

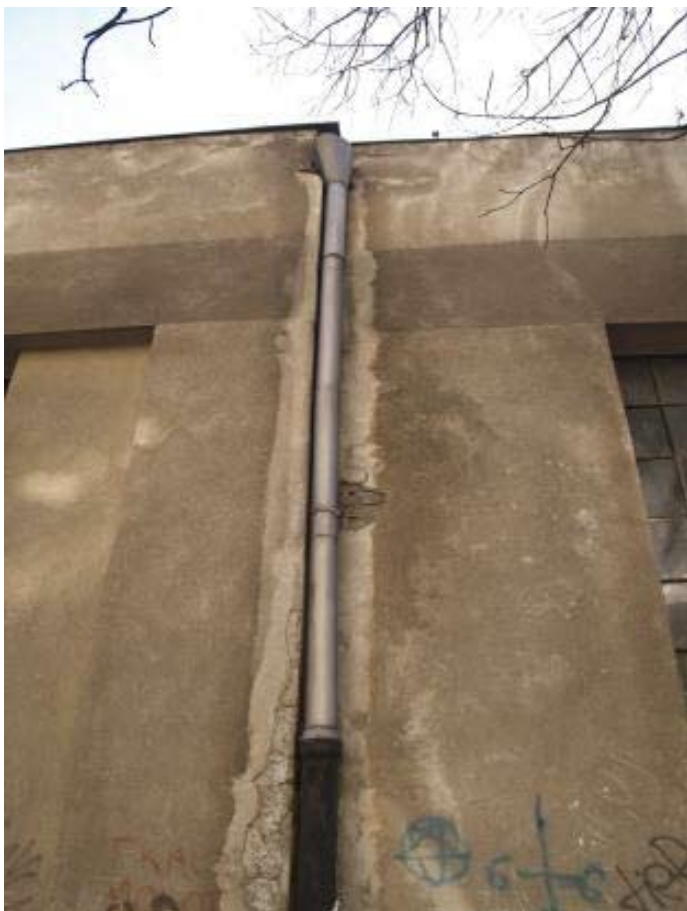
Foto 27. Widoczne ślady dawnego zawilgocenia ściany przy rurze spustowej wody z dachu

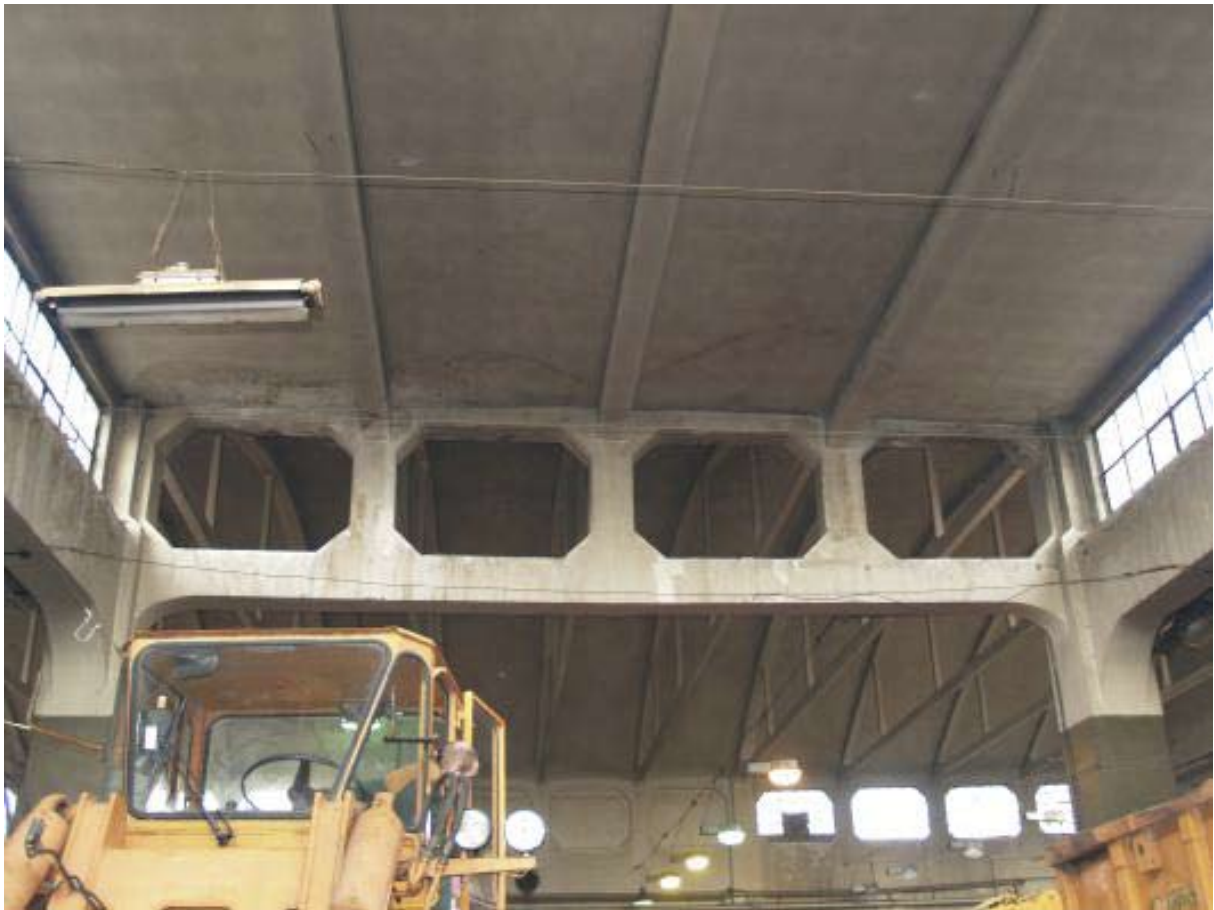
Foto 35. Widok na rozwiązanie konstrukcyjne hali widoczne zawilgocenie stropu.

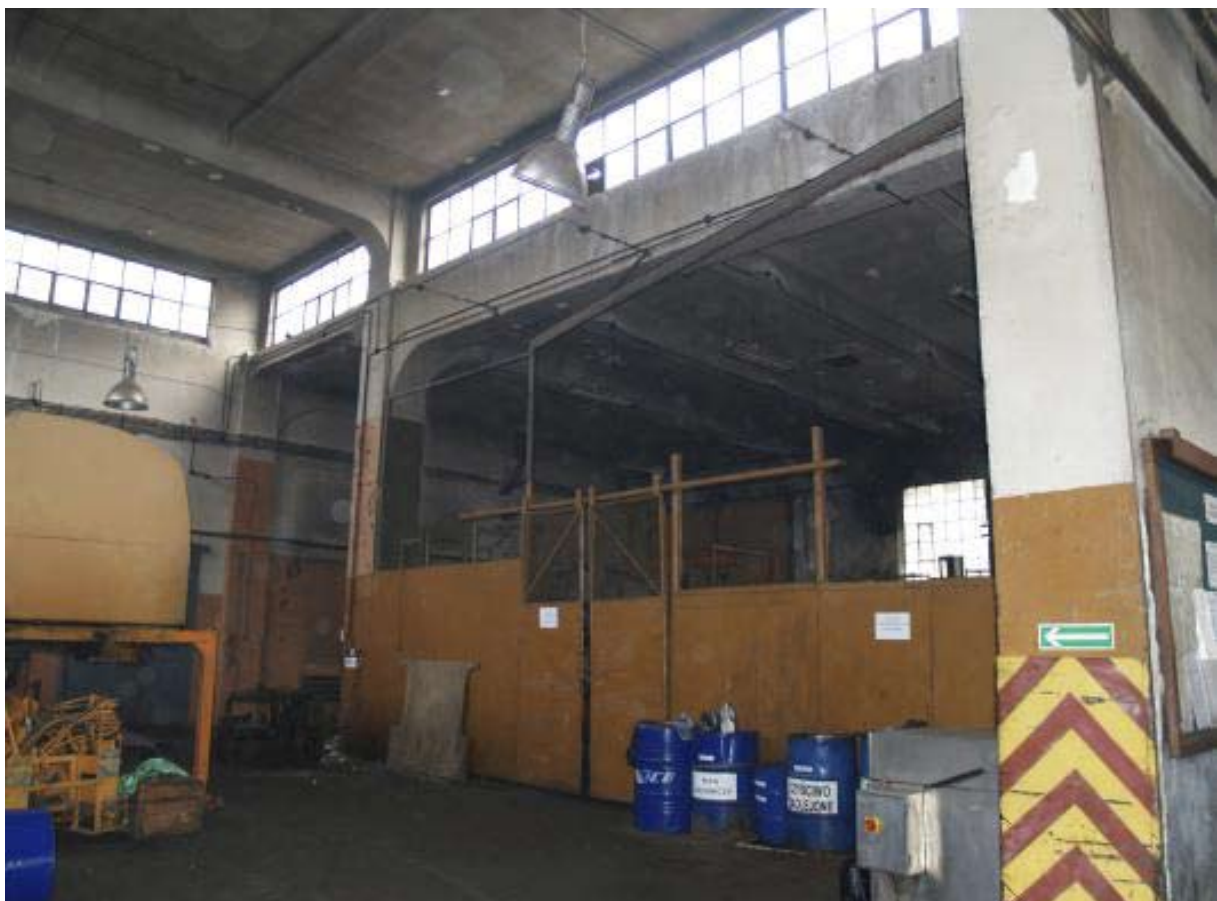
Foto 38. Skrzydło północne – magazyny – widoczne zawilgocenie podciągu żelbetowego.

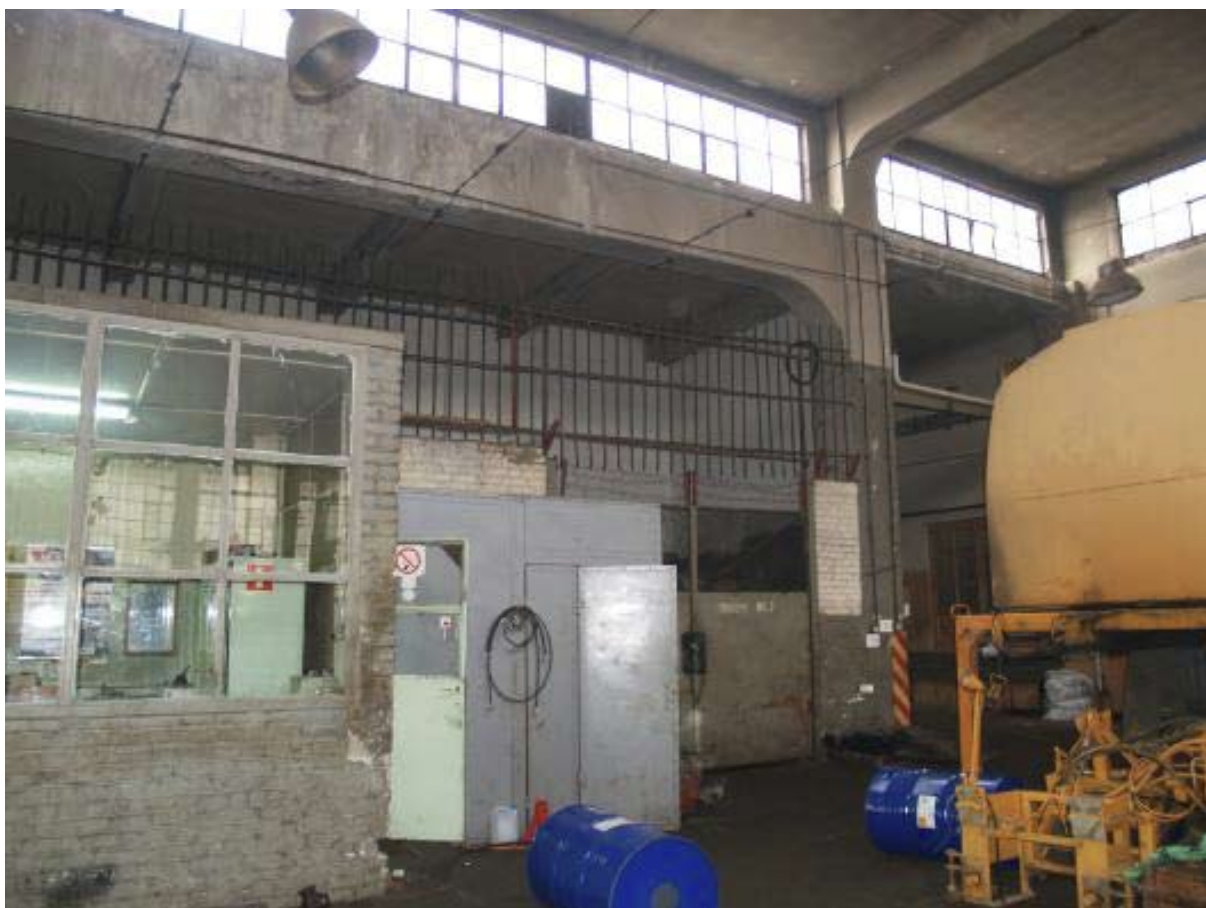
Foto 40. Skrzydło północne – widok na część budynku od strony podwórza (frontu) – zawilgocenie podciągu żelbetowego.

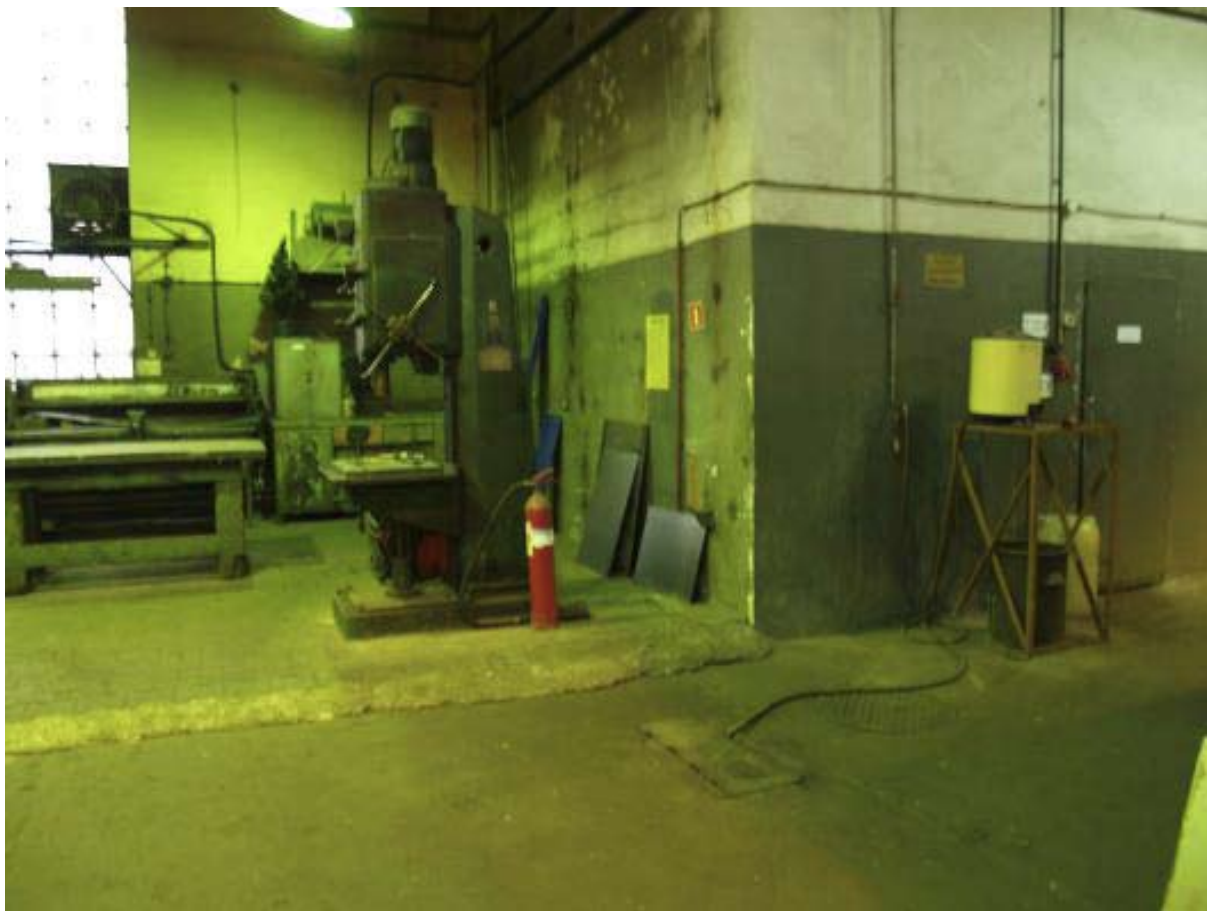
Foto 43. Skrzydło południowe –widok na narożnik ścian przy wejściu od łącznika oraz widok na różnice poziomów posadzki.

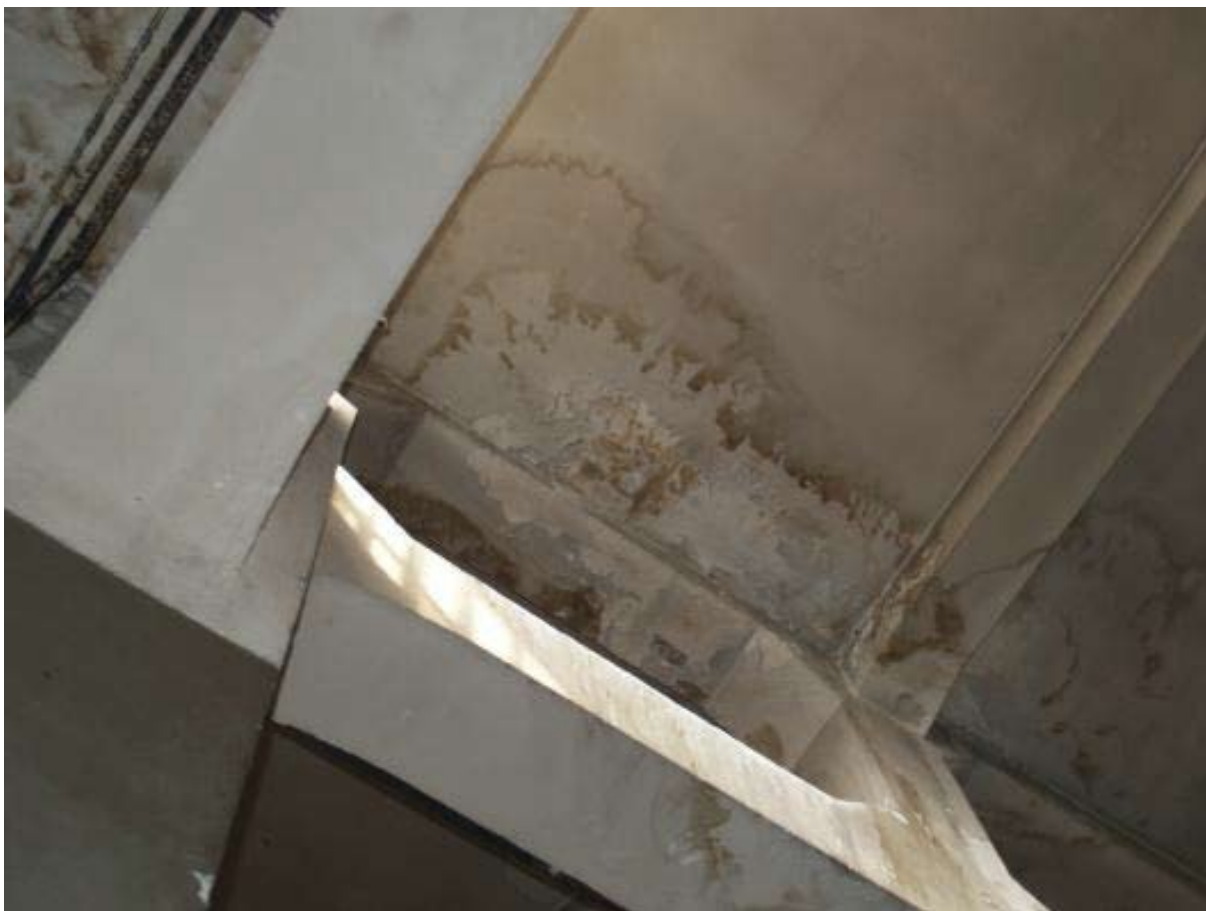
Foto 45. Zawilgocenie dachu.

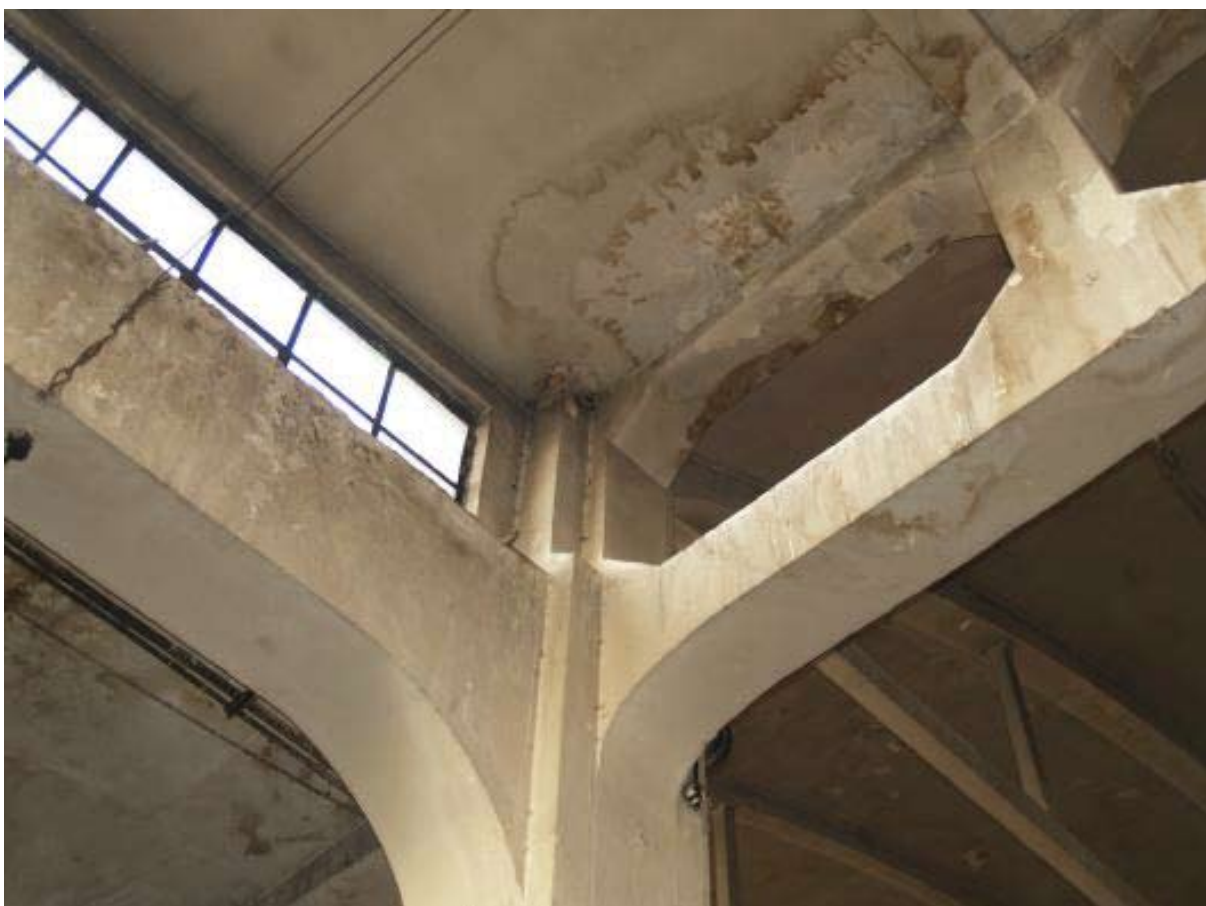
Foto 48. Charakterystyczne połączenie elementów konstrukcyjnych części „wysokiej” i „niskiej” hali – zawilgocenie stropu.

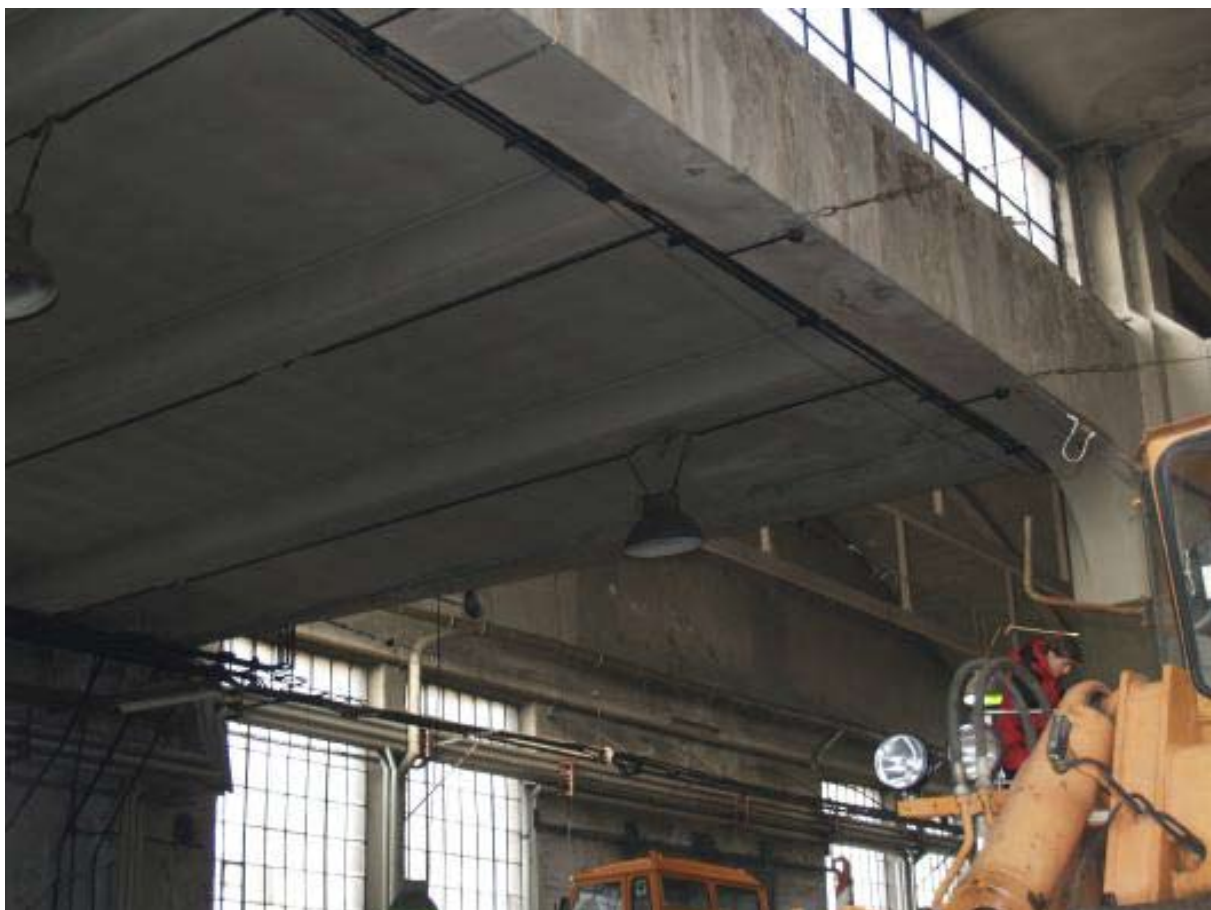
Foto 49. Belki części niskiej i zawilgocenie przy paśmie okien.

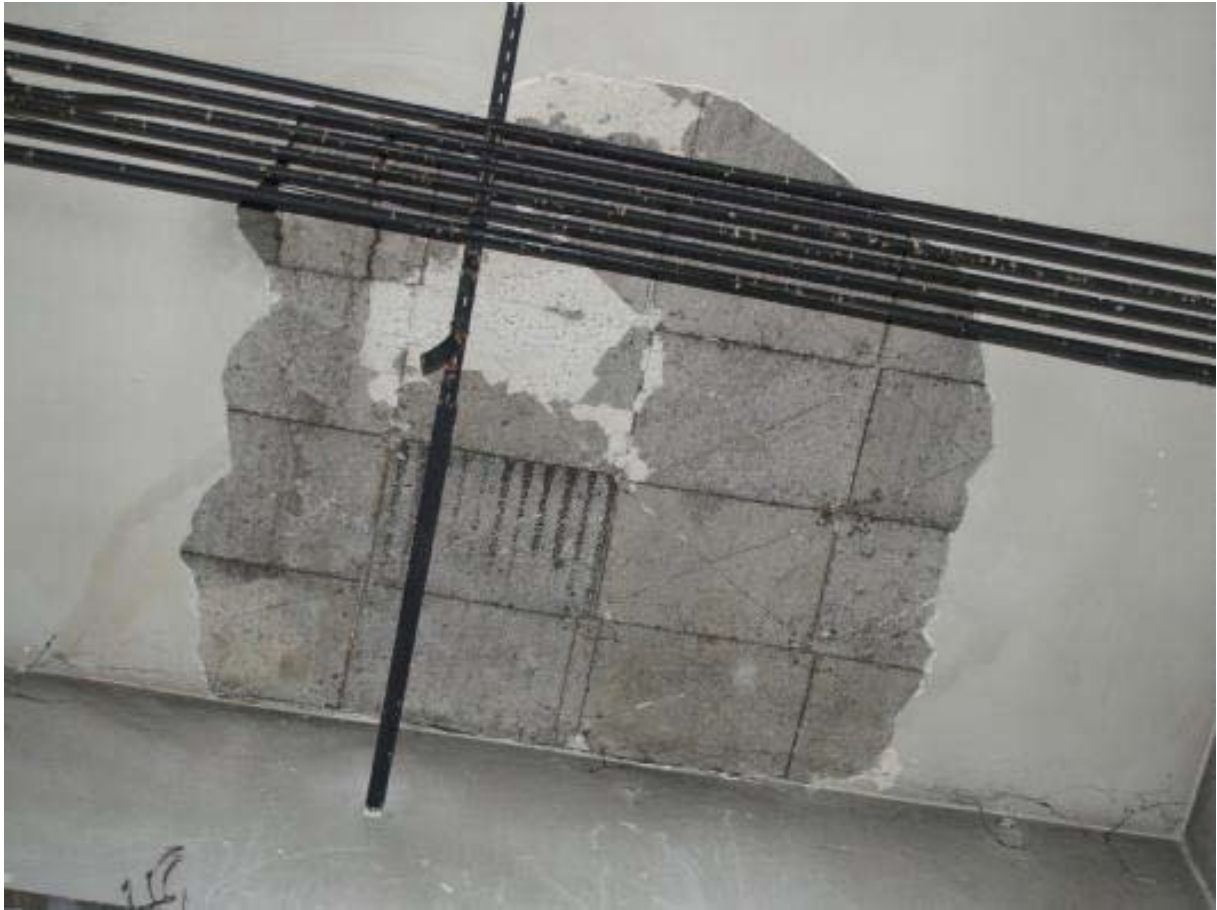
Foto 51. Widok ubytki tynku stropu (część północna budynku).
