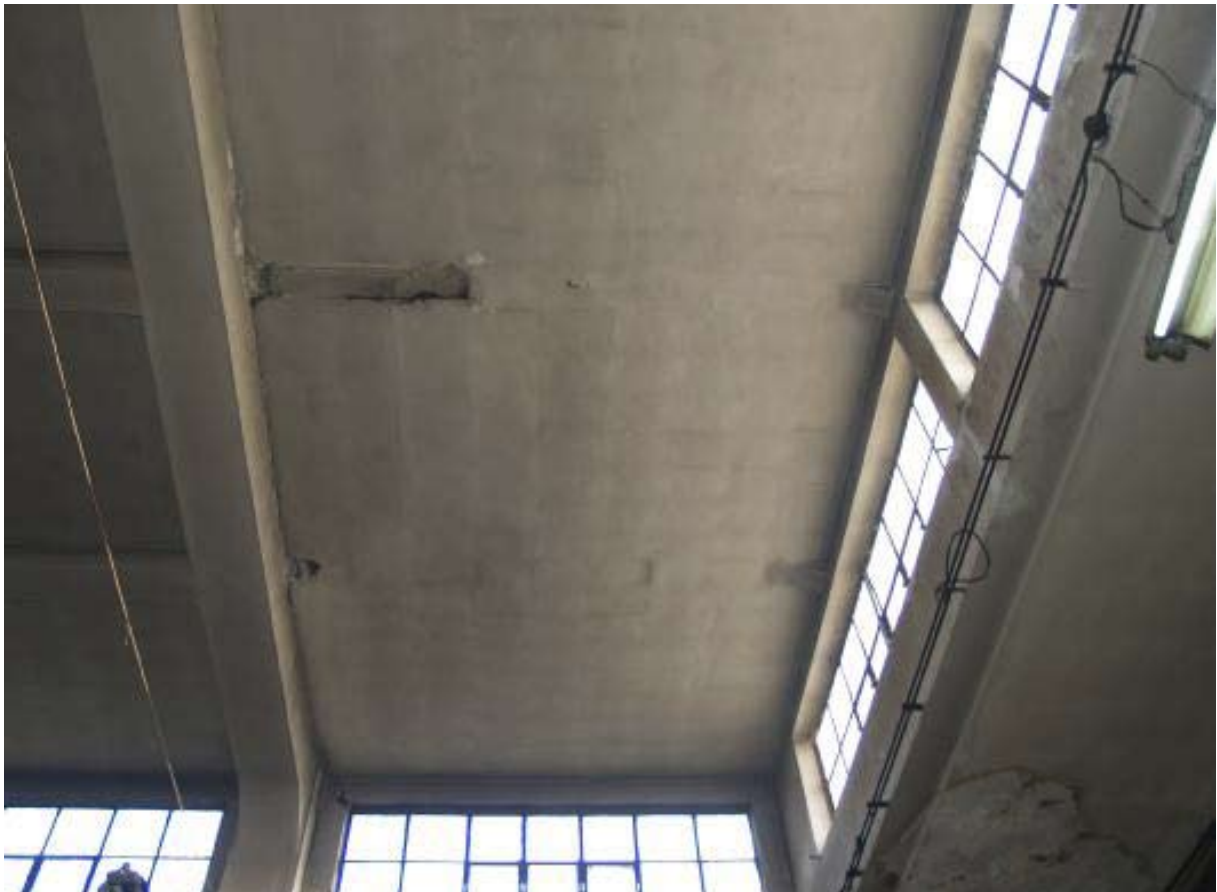
Foto 52. Uszkodzony sufit podwieszany w osiach B-C/2-3 w części południowej.

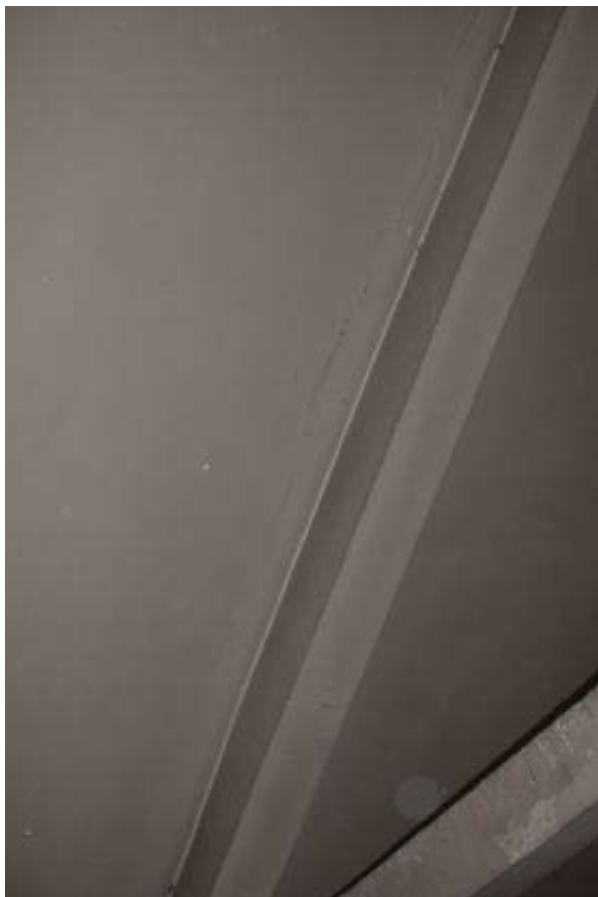
Foto 55. Zarysowanie płyty stropowej przy kratownicy łukowej w osiach 4-5.

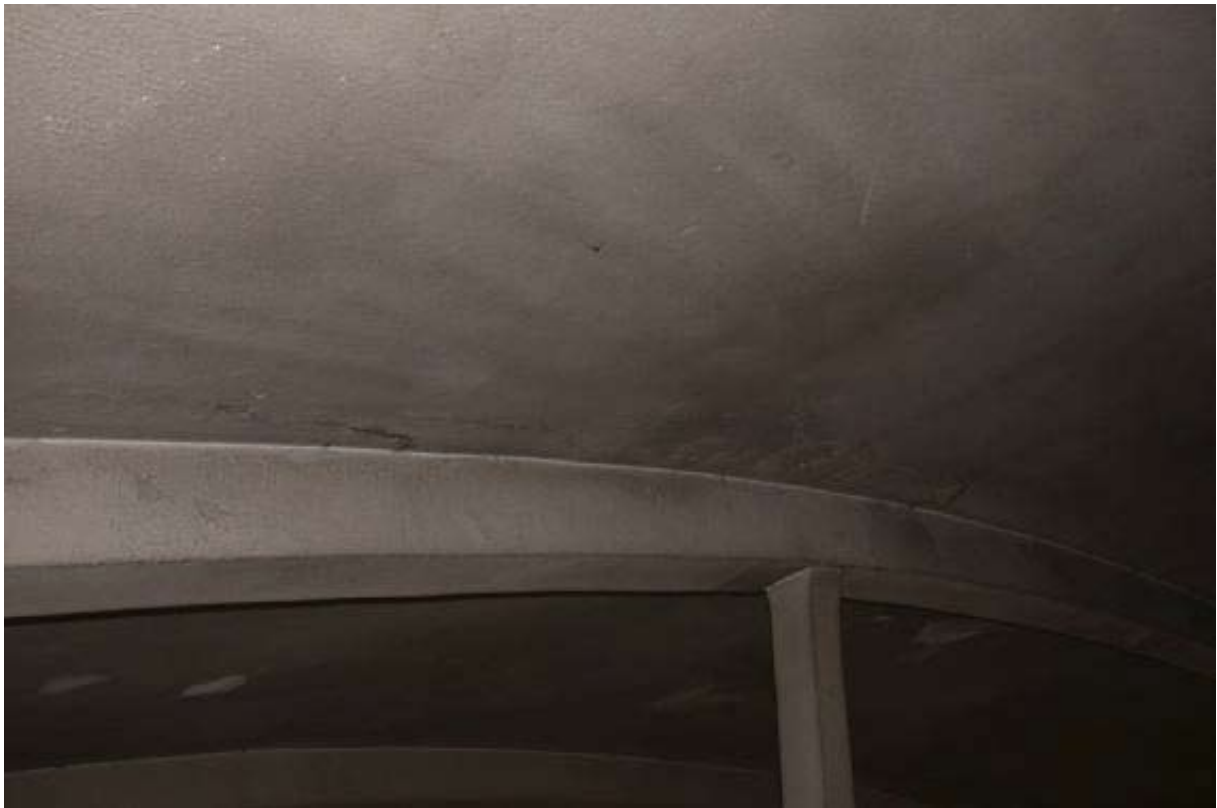
Foto 56. Zarysowanie płyty stropowej przy kratownicy łukowej w osiach 4-5.

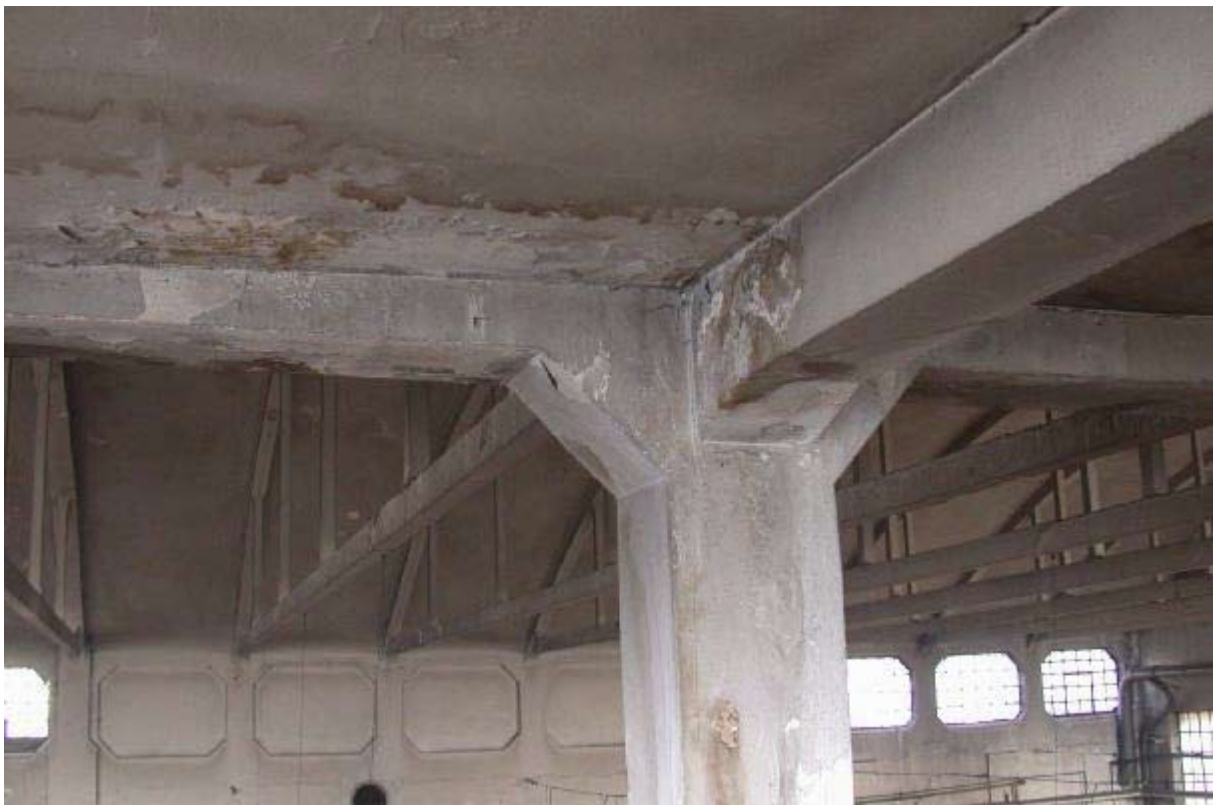
Foto 57. Zawilgocenie stropu.

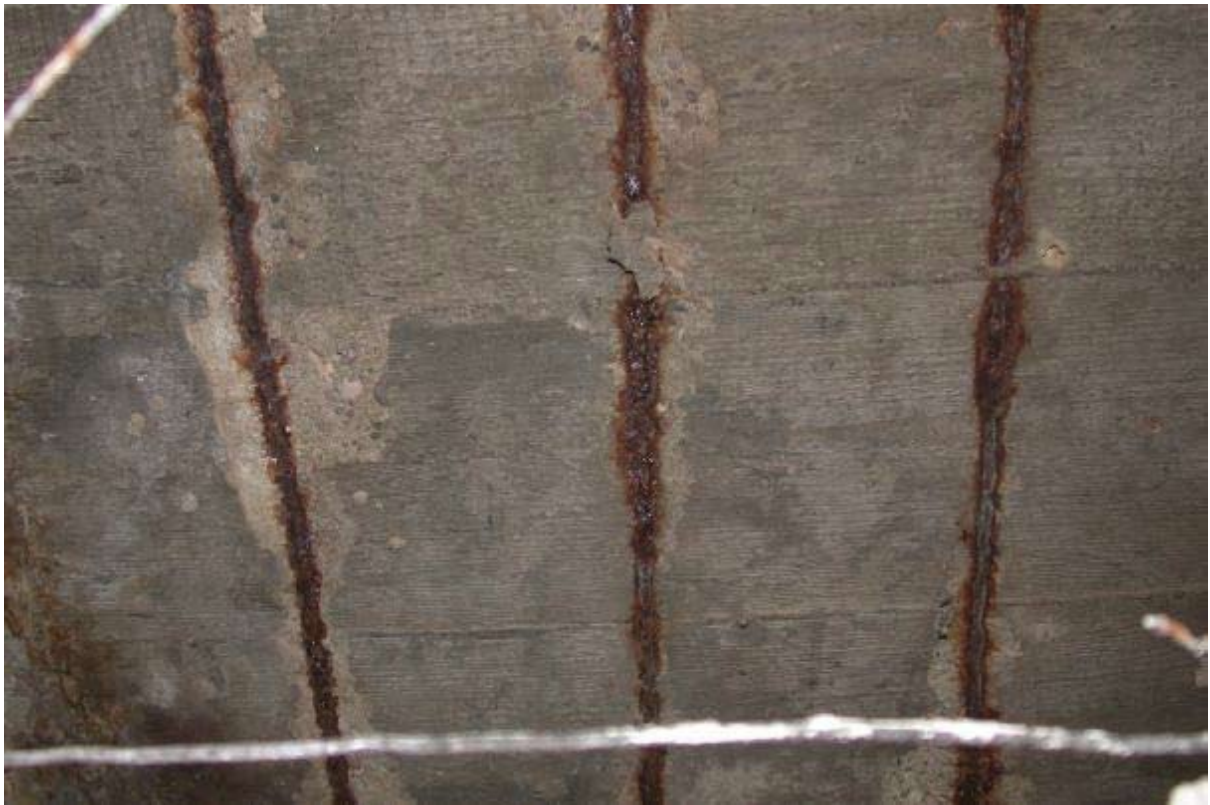
Foto 62. Korozja prętów zbrojeniowych płyty stropowej.

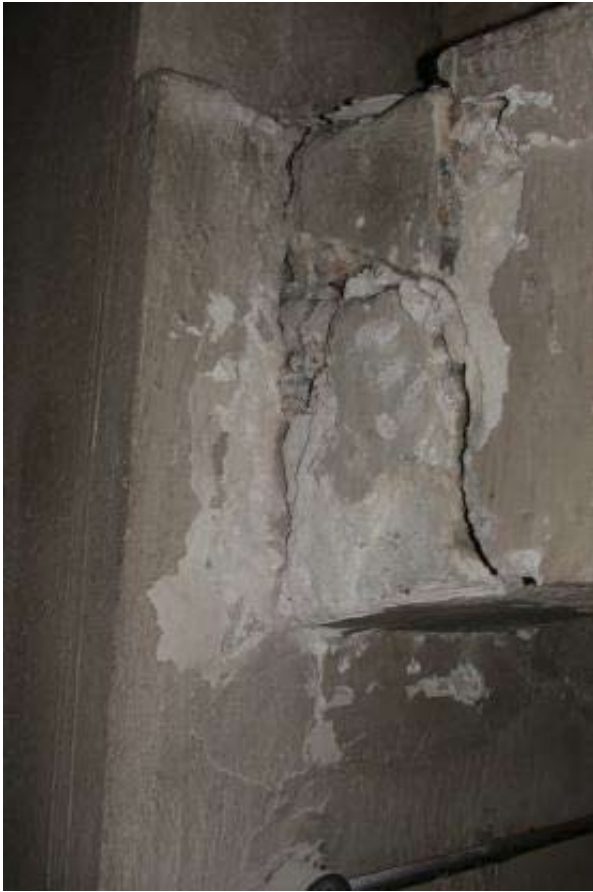
Foto 66. Ścięty wspornik żelbetowy w osiach C/2.
